Dossier Technique Immobilier

Numéro de dossier : 220505 SCI JB POQUELIN
Date du repérage : 05/05/2022

Adresse : **4 rue Jean Jaurès**

Commune : **59163 CONDE SUR L ESCAUT**
Section cadastrale AR, Parcelle(s) n°

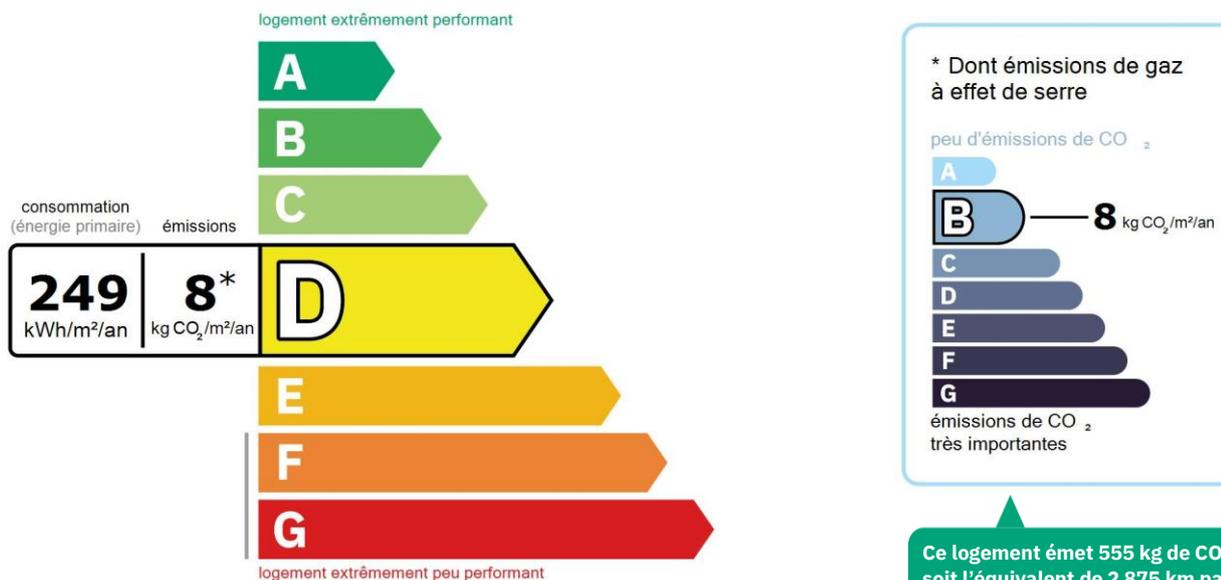
Performance énergétique et climatique

Le niveau de consommation énergétique dépend de l'isolation du logement et de la performance des équipements.
Pour l'améliorer, voir pages 4 à 6

Ce logement émet 555 kg de CO₂ par an, soit l'équivalent de 2 875 km parcourus en voiture.

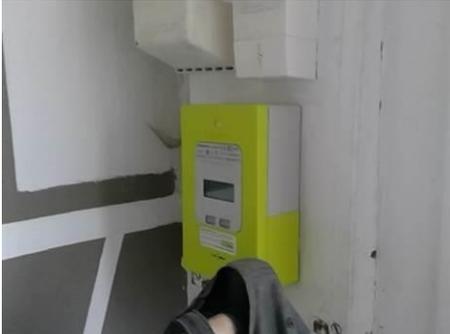
<p>Photo du Compteur électrique</p>

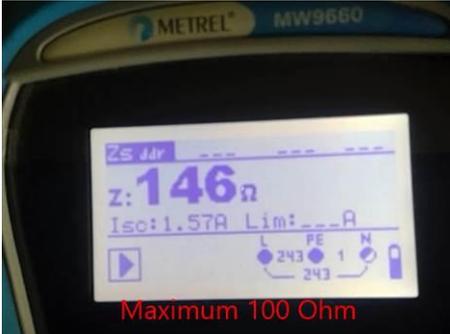
<p>Photo PhEle001 Libellé de l'anomalie : B3.3.1 d La valeur de la résistance de la prise de terre n'est pas adaptée au courant différentiel résiduel (sensibilité) du ou des dispositifs différentiels protégeant l'ensemble de l'installation électrique. Remarques : Valeur de la résistance de la prise de terre inadaptée au(x) dispositif(s) différentiel(s) ; Faire intervenir un électricien qualifié afin d'adapter la prise de terre au(x) dispositif(s) différentiel(s)</p>

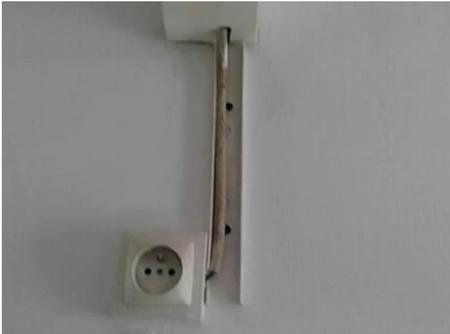
<p>Photo PhEle002 Libellé de l'anomalie : B8.3 e Au moins un conducteur isolé n'est pas placé sur toute sa longueur dans un conduit, une goulotte ou une plinthe ou une huisserie, en matière isolante ou métallique, jusqu'à sa pénétration dans le matériel électrique qu'il alimente. Remarques : Présence de conducteurs électriques non protégés mécaniquement ; Faire intervenir un électricien qualifié afin d'installer des protections mécaniques sur les conducteurs non protégés</p>

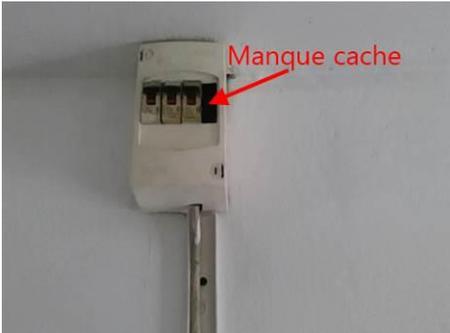
<p>Photo PhEle003 Libellé de l'anomalie : B7.3 e L'installation électrique comporte au moins un dispositif de protection avec une partie active nue sous tension accessible. Remarques : Présence de dispositif de protection de matériel électrique présentant des parties actives nues sous tension ; Faire intervenir un électricien qualifié afin de remplacer les matériels présentant des parties actives nues sous tension</p>

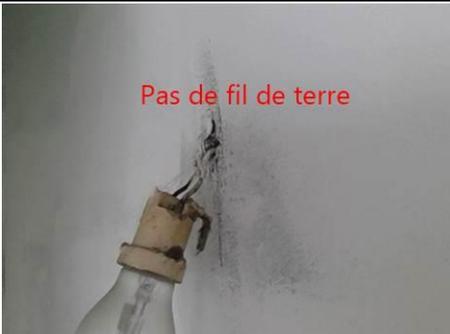
<p>Photo PhEle004 Libellé du point de contrôle : B3.3.6 a3 Au moins un circuit (n'alimentant pas des socles de prises de courant) n'est pas relié à la terre. Remarques : Terre non accessible. ; Faire intervenir un électricien qualifié afin d'installer des conducteurs de protection sur les circuits qui n'en sont pas équipés</p>

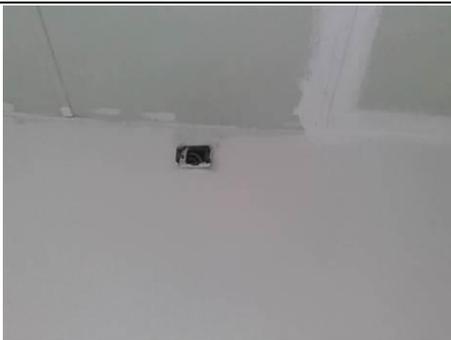
Photo PhEle005

Libellé de l'anomalie : B7.3 a L'Enveloppe d'au moins un matériel est manquante ou détériorée.

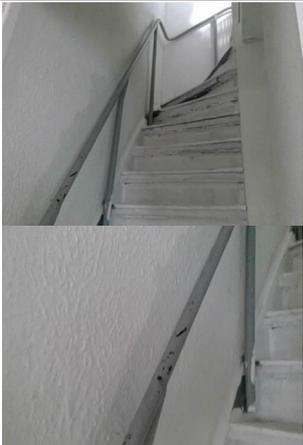
Localisation	Identifiant + Description	Justification	Etat de conservation et préconisations	Photo
Rez de chaussée - Escalier 1; 1er étage - Escalier 2	<u>Identifiant:</u> M002 <u>Description:</u> Enduits projetés <u>Liste selon annexe.13-9 du CSP:</u> B	Refus du propriétaire	Résultat EP** Préconisation : Il est recommandé de réaliser une évaluation périodique.

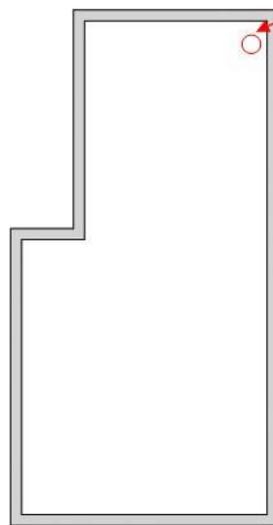
**M001 - Conduits de fumée en amiante-ciment**
Présence d'amiante

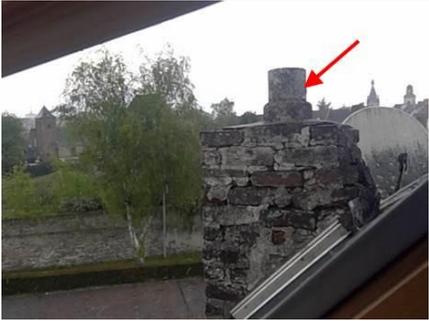
<p>Photo n° PhA001 Localisation : Toiture - Principale Ouvrage : Conduits en toiture et façade Partie d'ouvrage : Conduits de fumée en amiante-ciment Description : Conduits de fumée en amiante-ciment Localisation sur croquis : M001</p>

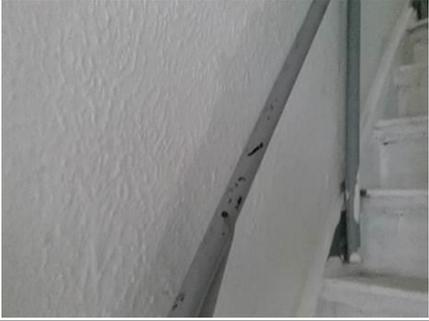
<p>Photo n° PhA002 Localisation : Rez de chaussée - Escalier 1 Ouvrage : Murs, Cloisons "en dur" et Poteaux (périphériques et intérieurs) Partie d'ouvrage : Enduits projetés Description : Enduits projetés</p>

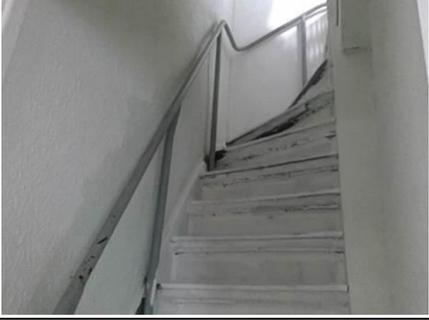
<p>Photo n° PhA002 Localisation : Rez de chaussée - Escalier 1 Ouvrage : Murs, Cloisons "en dur" et Poteaux (périphériques et intérieurs) Partie d'ouvrage : Enduits projetés Description : Enduits projetés</p>

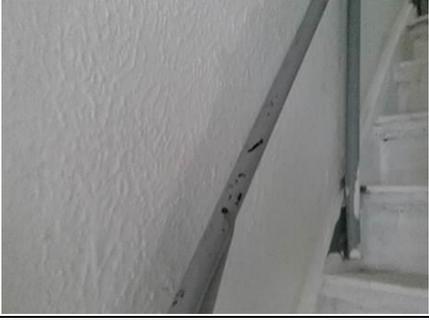
<p>Photo n° PhA003 Localisation : Rez de chaussée - Escalier 1; 1er étage - Escalier 2 Ouvrage : Murs, Cloisons "en dur" et Poteaux (périphériques et intérieurs) Partie d'ouvrage : Enduits projetés Description : Enduits projetés Localisation sur croquis : M002</p>

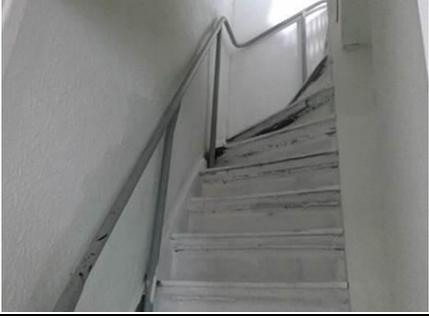
<p>Photo n° PhA003 Localisation : Rez de chaussée - Escalier 1; 1er étage - Escalier 2 Ouvrage : Murs, Cloisons "en dur" et Poteaux (périphériques et intérieurs) Partie d'ouvrage : Enduits projetés Description : Enduits projetés Localisation sur croquis : M002</p>
